FEITENBLAD N°3

Herhaalde belasting van platte daken: een verbeterde methode voor het voorspellen van mogelijke, toekomstige beschadiging

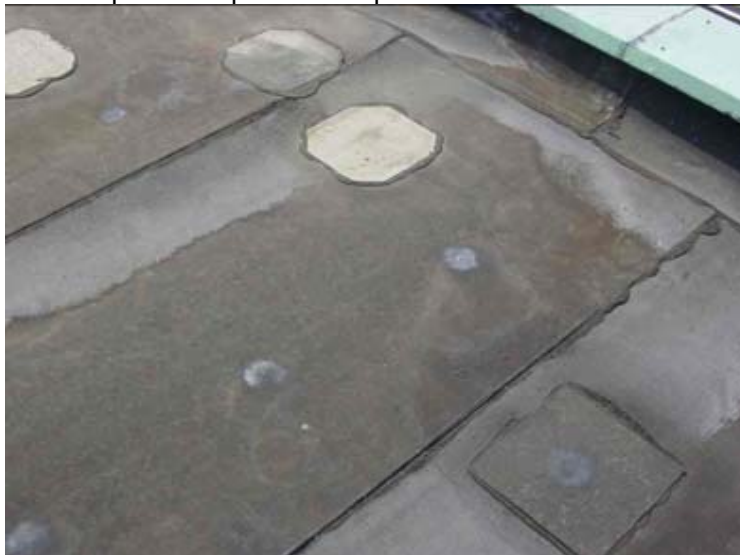
Figuur 1: Voorbeeld van een beschadigd dak

Een plat dak (of een dak met een lage hellingshoek) wordt vaak blootgesteld aan dynamische, mechanische belastingen, bv. door voetstappen of kleine voertuigen. Deze belastingen vinden plaats tijdens de bouw van het gebouw en tijdens het regelmatig onderhoud van fabrieksinstallaties op de dakconstructie. Sommige materialen kunnen hun drukvastheid verliezen na enkele belastingscycli. Dit kan resulteren in een voetindruk in het dakoppervlak door voetstappen. De spanning die dit veroorzaakt op het waterdichte membraan kan ertoe leiden dat dit gaat scheuren of dat mechanische bevestigingsmiddelen door het waterdichte membraan dringen als de voetindruk zich er vlakbij bevindt. Deze gevolgen kunnen resulteren in een lekkend dak.

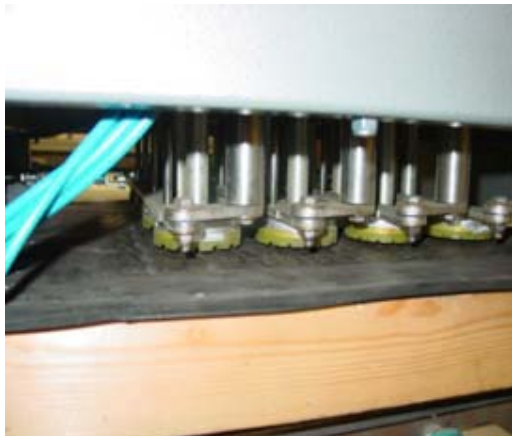
Figuur 2: Testapparatuur

Er is een nieuwe methode ontwikkeld voor het simuleren van voetgangersverkeer op een plat dak om de potentiële beschadiging door herhaaldelijke belasting te voorspellen. Na onderzoekstests werd er een machine gebouwd die de herhaaldelijke voetafdruk (met een schoen) simuleert van een man van 75 kg die een rol waterdicht membraan van 25 kg draagt. Het aantal belastingscycli is instelbaar, zodat de herhaaldelijke toepassing van de belasting op het platte dak wordt gesimuleerd.

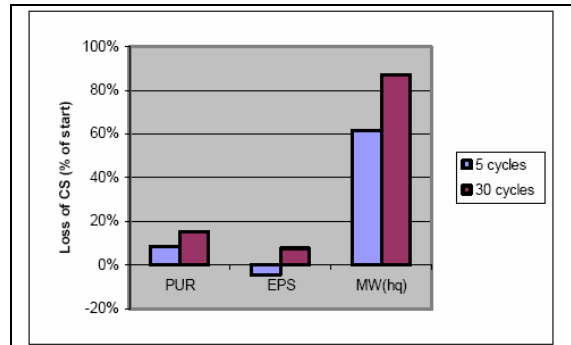
Er zijn significante wijzigingen in de druvastheid waargenomen (figuur 3). Bij PUR bleef de afname van de druvastheid beperkt tot minder dan 20 %. Bij EPS bleef de afname van de druvastheid beperkt tot minder dan 10 %. Het monster van steenwolvezel toonde een veel grotere achteruitgang met een resterende druvastheid van minder dan 50 % na 5 cycli, terwijl deze na 30 cycli minder dan 15 % bedroeg.

Figuur 3: Verlies van druvastheid na de test

Het coherentieverlies van het materiaal lijkt de oorzaak te zijn van de afname in druvastheid en dit kan dus worden gezien als de hoofdreden voor het falen van steenwolvezel. De verbindingen tussen de vezels in de matrix van steenwolvezel is wellicht niet sterk genoeg om de mechanische krachten van een belasting te weerstaan. Telkens als er een belasting wordt toegepast, breken er meer verbindingen en ten slotte blijft er een losse vezelstructuur over, die in sommige gevallen geen verdere belasting meer kan dragen.
